Verificator Expert	Nume	Semnatura	Cerinta	Proiect nr.: 25/2017
S.C. STRUCTURA S.R.L. J36/396/1994				Faza: expertiza
Sef proiect	Ing. RUSE DUMITRU	Scara: 1:50	BENEFICIAR: AUTORITATEA NAVALA CONSTANTA PORT, NR.1 Expertiza tehnica cladire sediu Capitania Portului Sulina	
Proiectat	Ing. RUSE DUMITRU	Data: oct. 2017	Masuresi de interventie Etaj 2	
Desenat	Ing. RUSE DUMITRU		R9

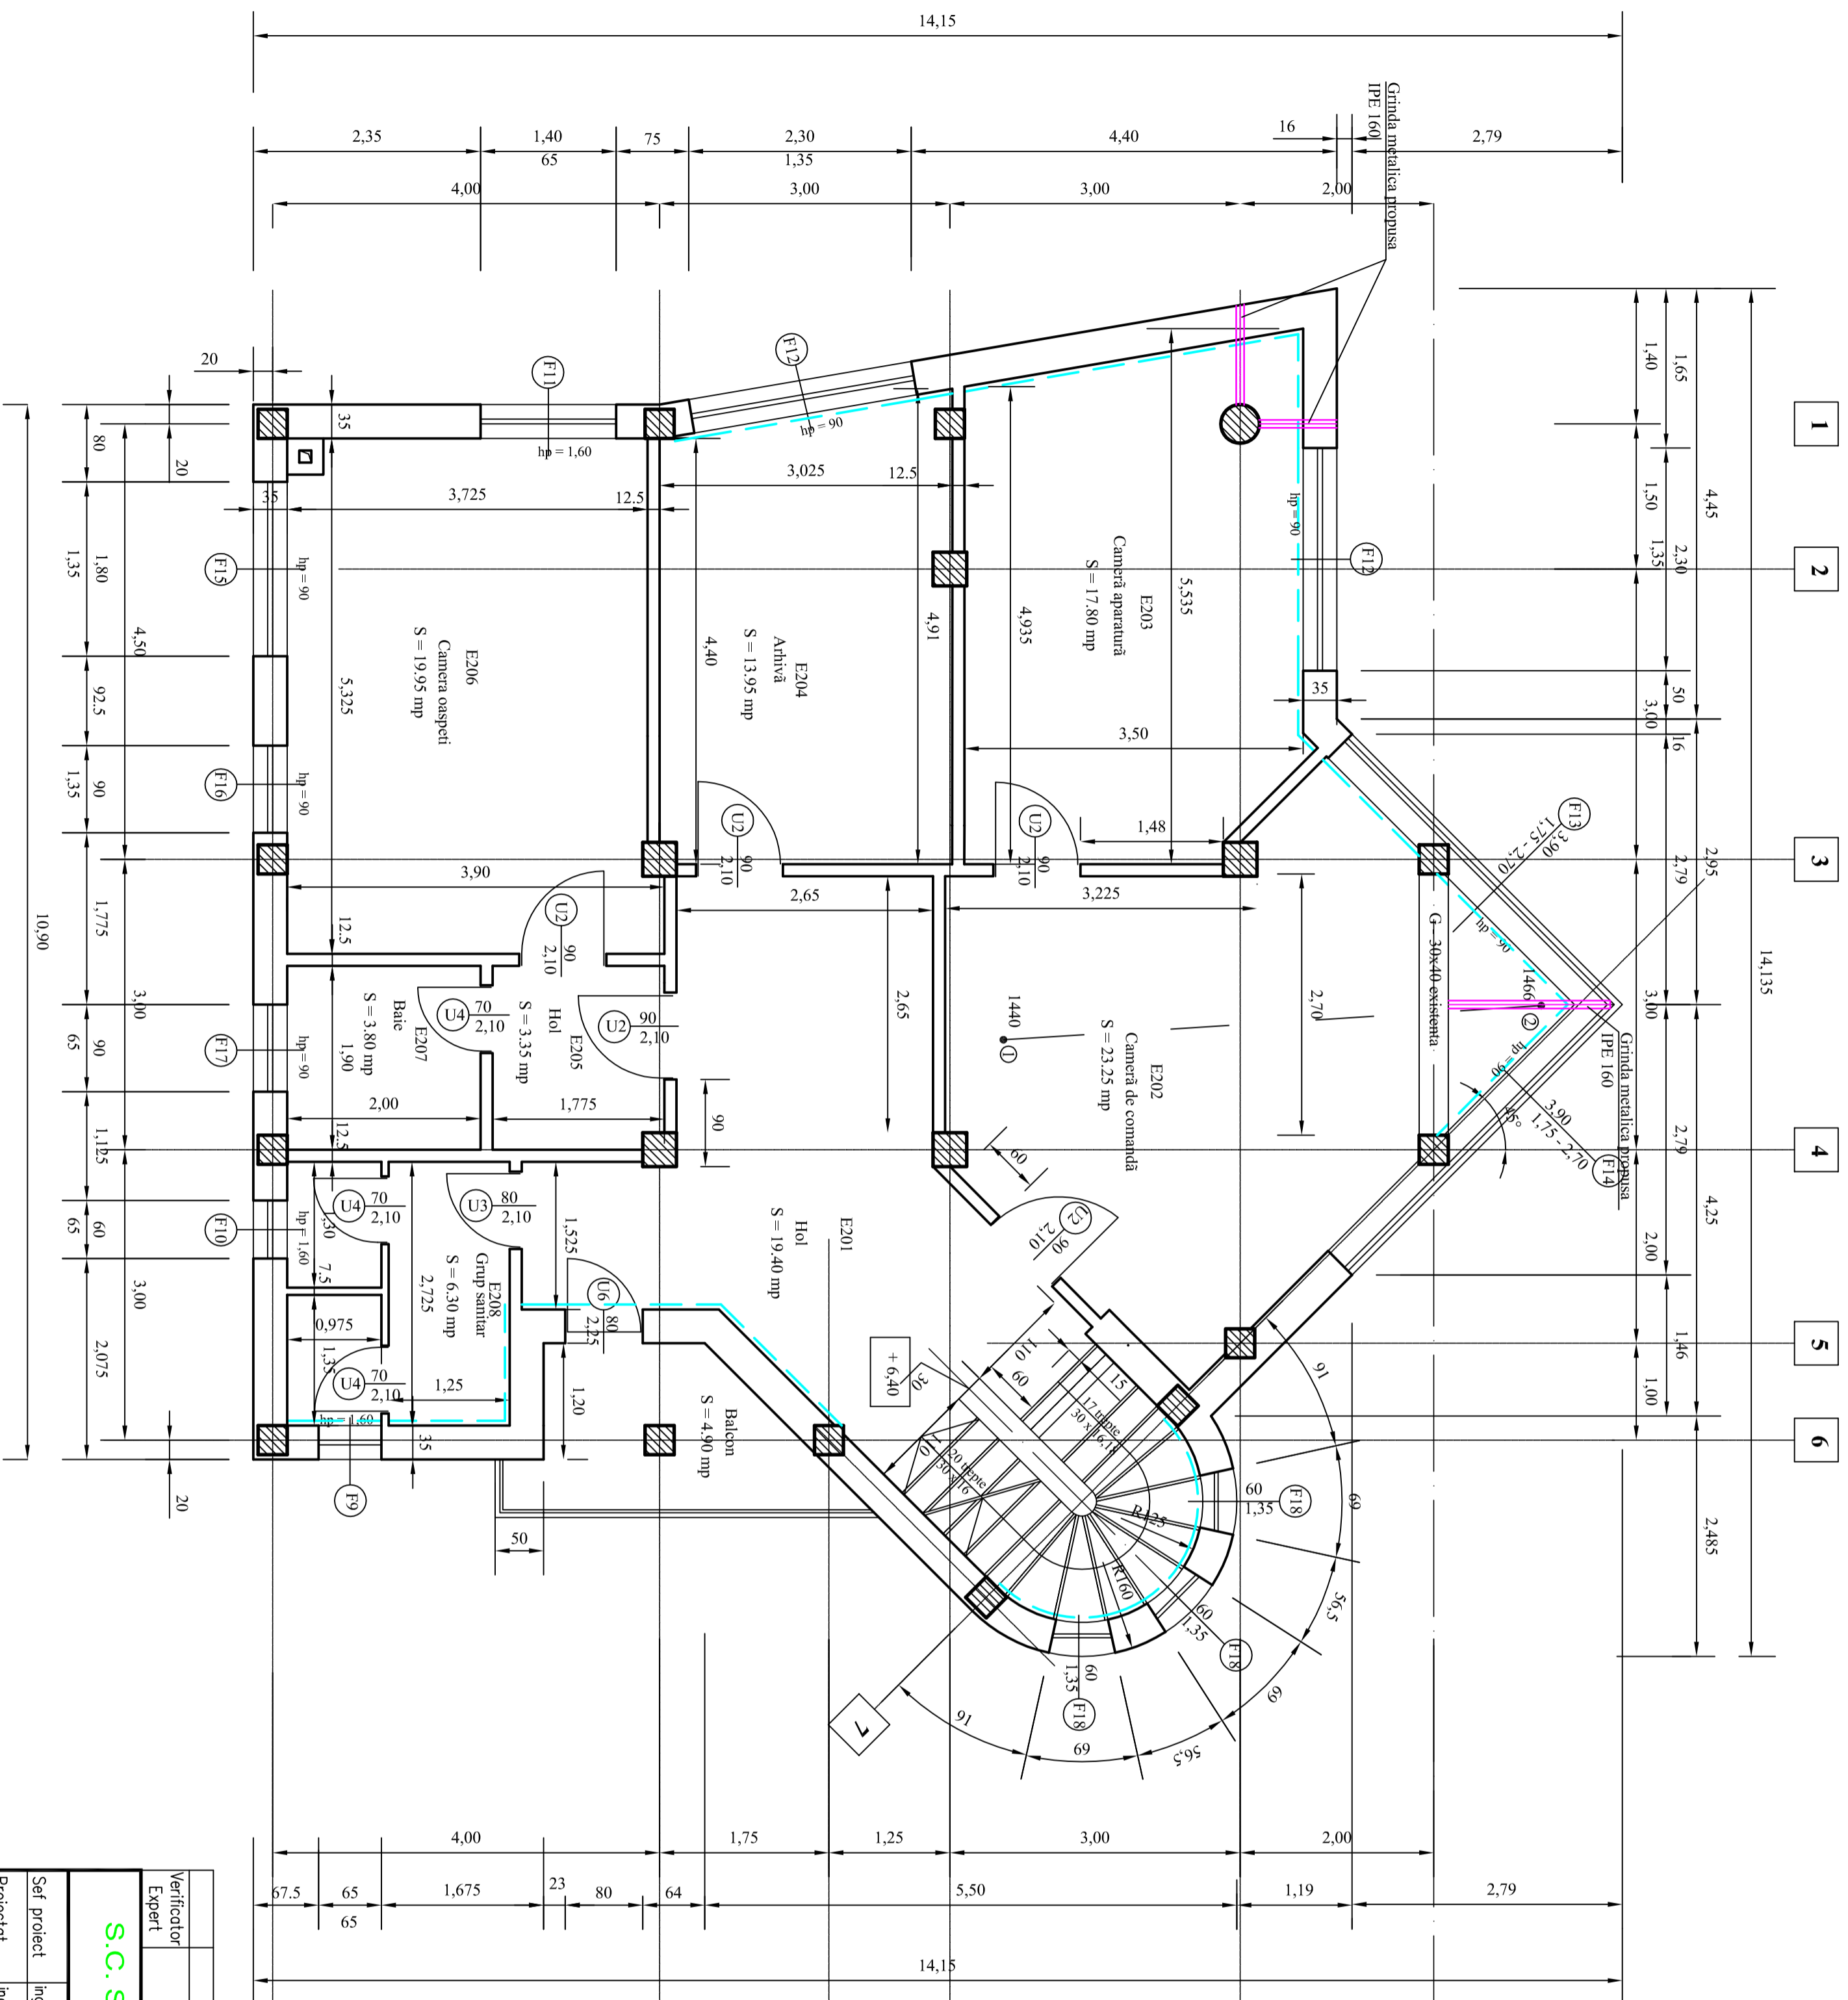
Nota:
 S-au facut doua citiri cu teodolitul pentru a stabili deplasarea coltului alaturat axei F intre axele 3 si 4 si a rezultat: punctul 1 de 1440 si punctul 2 de 1466, rezultand o deplasare de 26 mm.

Legenda:
 - Peretii marcati cu linia discontinua se vor cammasi la interior cu mortar M100 de minim 4 cm armat cu plasa sudata Ø4/100/Ø4/100, fixata cu mustati Ø10/30 cm de cele doua planse.

Legenda:
 -Destacarea tencuieiilor interioare si exterioare a tuturor zidurilor intrucat sunt desprinse de zidurile de BCA si crapate
 -Refacerea tencuieiilor la interior cu mentinerea cu peretii marcati cu - pentru asigurarea stabilitatii lor.
 -Refacerea tencuieiilor la exterior cu termosistem sau cu tencuiala simpla armata cu plasa Ø4/100/Ø4/100 pentru a o fixa in zidul de BCA, fiind in zona de influenta marina
 -In mortarul de tencuiala nu se va folosi nisip de mare.
