Verificator Expert	Nume	Semnatura	Cerinta	Beneficiar: AUTORITATEA NAVALA CONSTANTA PORT, NR.1	Proiect nr.: 25/2017
<b>S.C. STRUCTURA S.R.L.</b> J36/396/1994				Expertiza tehnica cladire sediu	
				Capitania Portului Sulina	
Sef proiect	ing. RUSE DUMITRU	Scara: 1:50	Plan pozitionare fisuri pe fatada laterala dreapta		
Proiectat	ing. RUSE DUMITRU	Data: oct. 2017	Faza: expertiza		R11
Desenat	ing. RUSE DUMITRU

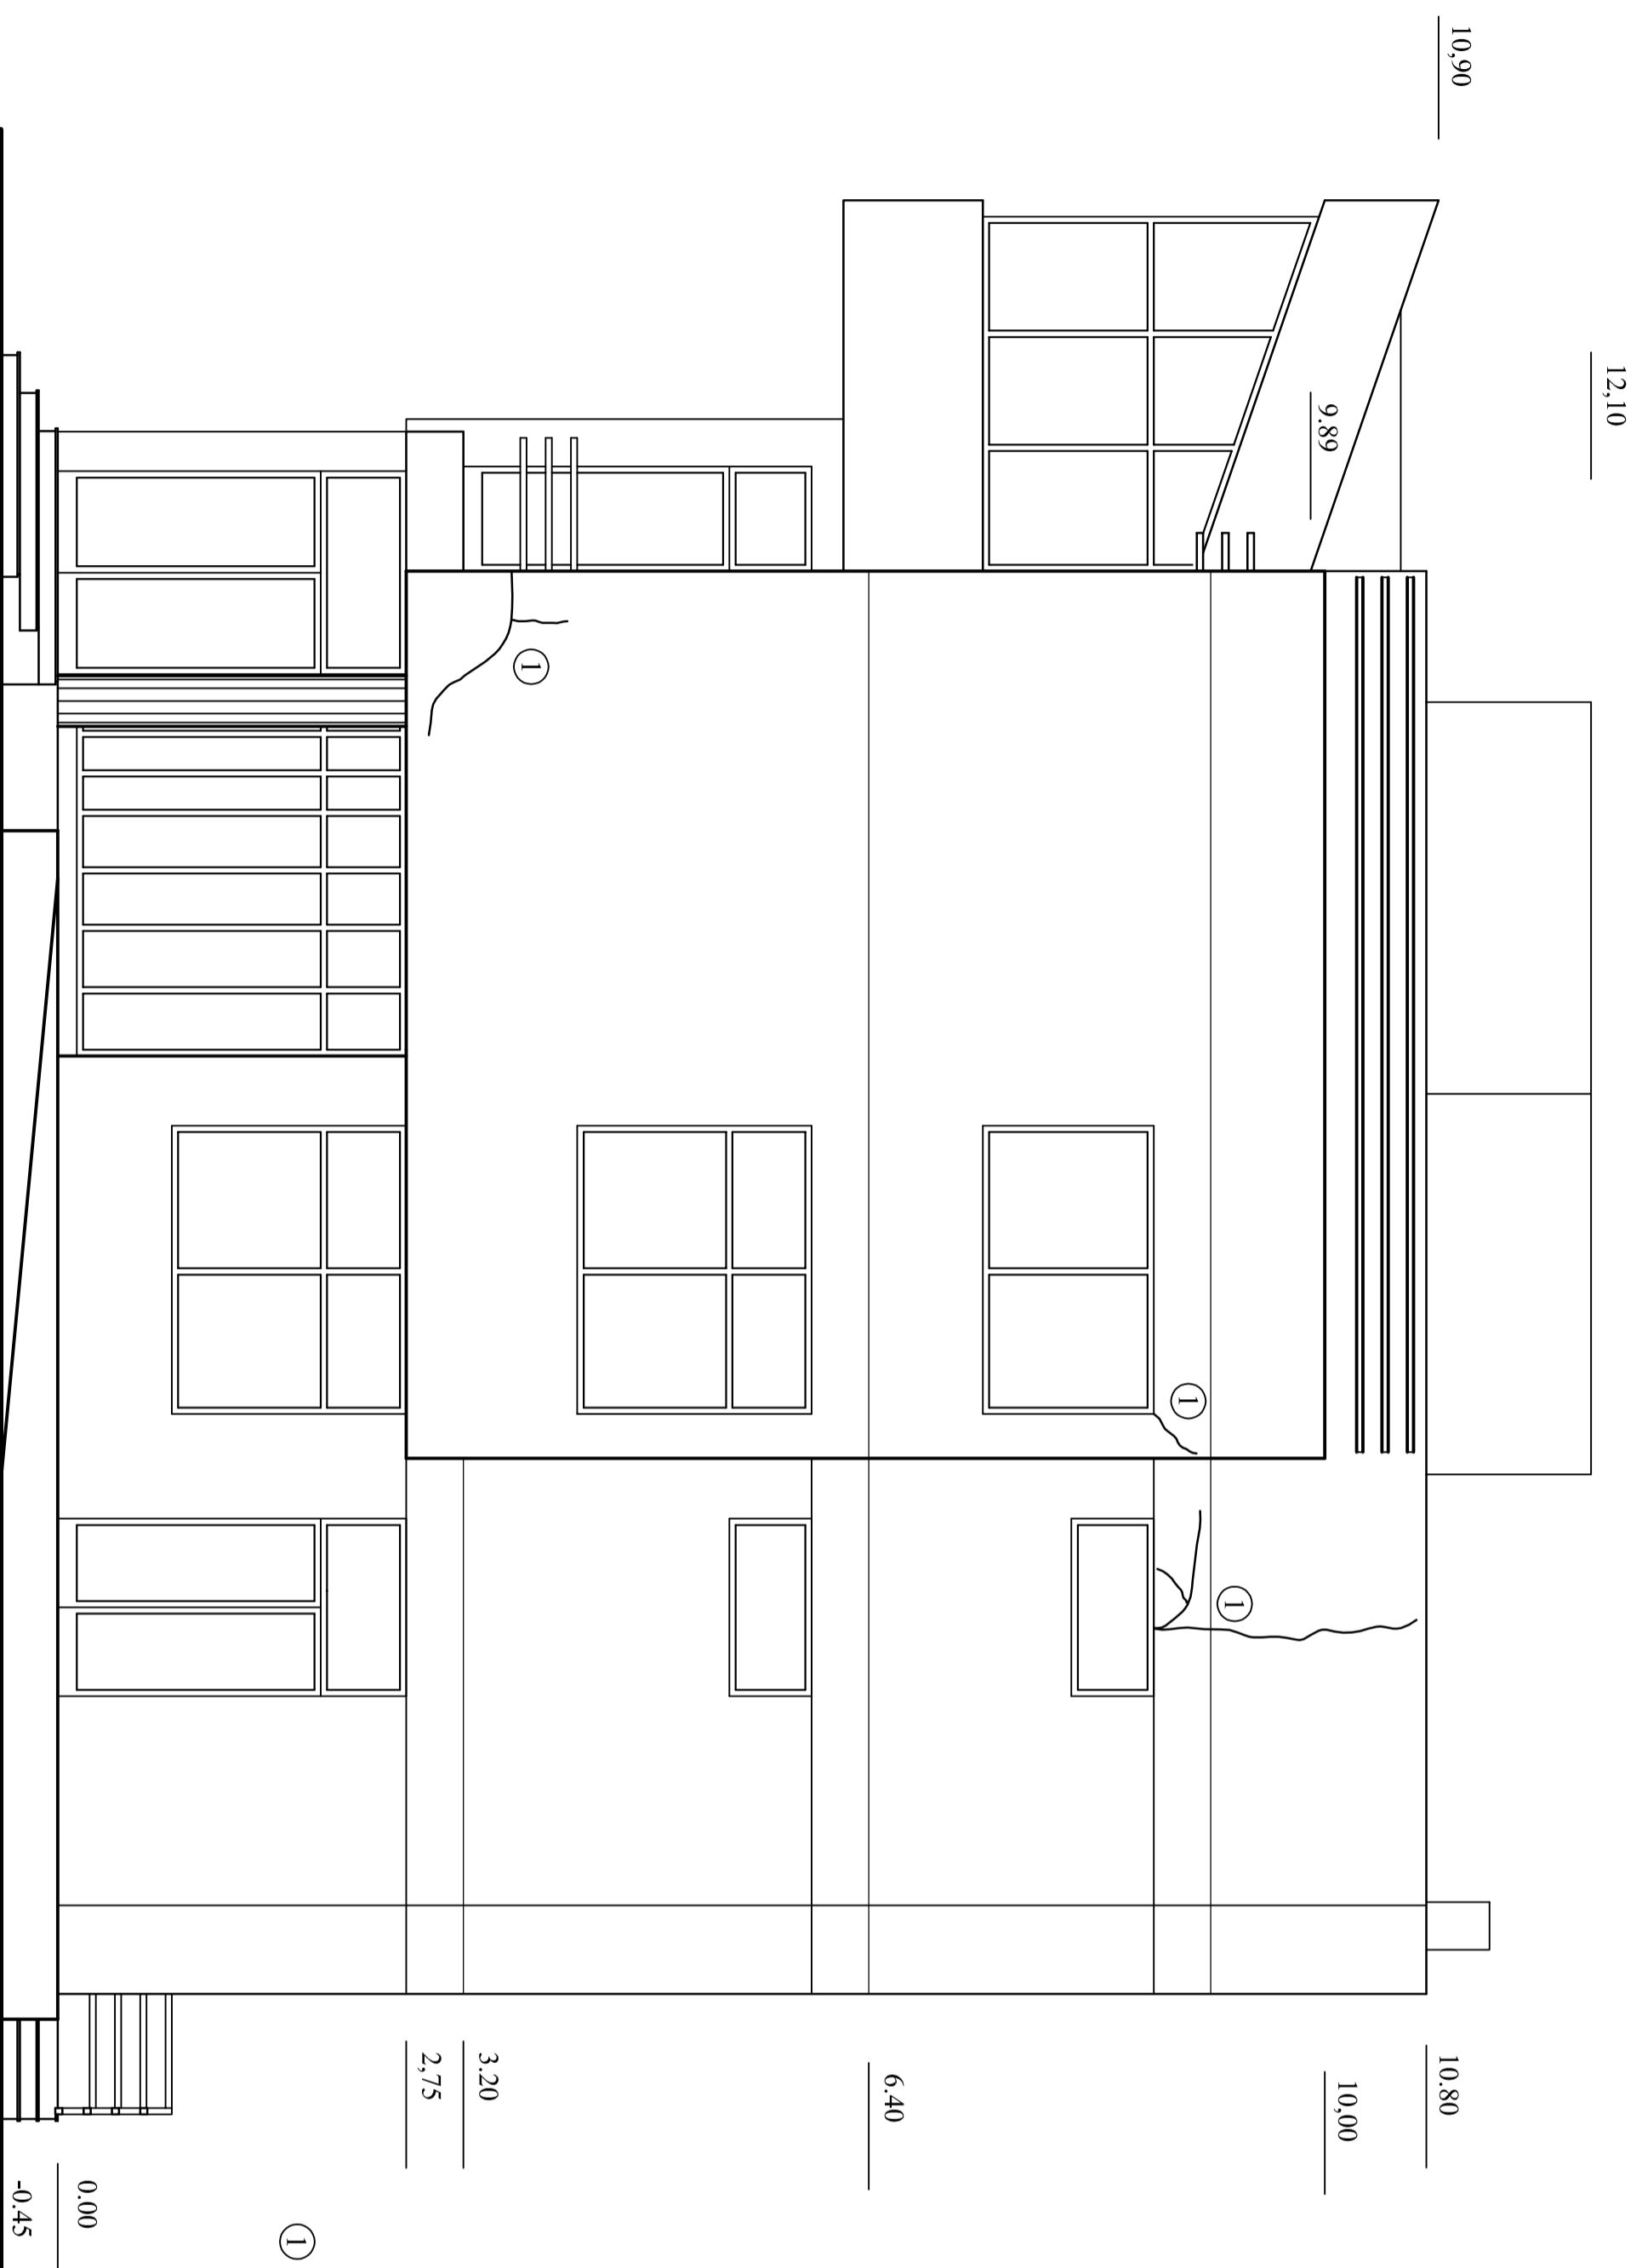
FAȚADA LATERALĂ DREAPTA

Legendă:  
 ① fisura

Legendă:  
 -Desfăcerea tencuielilor interioare și exterioare a tuturor zidurilor întrucât sunt desprinse de zidurile de BCA și crapate  
 -Refacerea tencuielilor la interior cu menținerea ca pereții marcați cu — — — pentru asigurarea stabilității lor.  
 -Refacerea tencuielilor la exterior cu termosistem sau cu tencuiea simplă armată cu plasa Q4/100/Q4/100 pentru a o fixa în zidul de BCA, fiind în zona de influența mării  
 -În mortarul de tencuială nu se va folosi nisip de mare.
