FAȚADA LATERALĂ  
STÂNGA

Verificator Expert	Nume	Semnatura	Cerinta	Beneficiar: AUTORITATEA NAVALA CONSTANTA PORT, NR.1	Proiect nr.: 25/2017
<b>S.C. STRUCTURA S.R.L.</b> J36/396/1994				Expertiza tehnica cladire sediu Capitania Portului Sulina	
				Faza: expertiza	
Seif proiect	ing. RUSE DUMITRU	Scara: 1:50	Plan pozitionare fisuri pe fatada laterala stanga		
Proiectat	ing. RUSE DUMITRU	Data: oct. 2017			
Desenat	ing. RUSE DUMITRU				R13

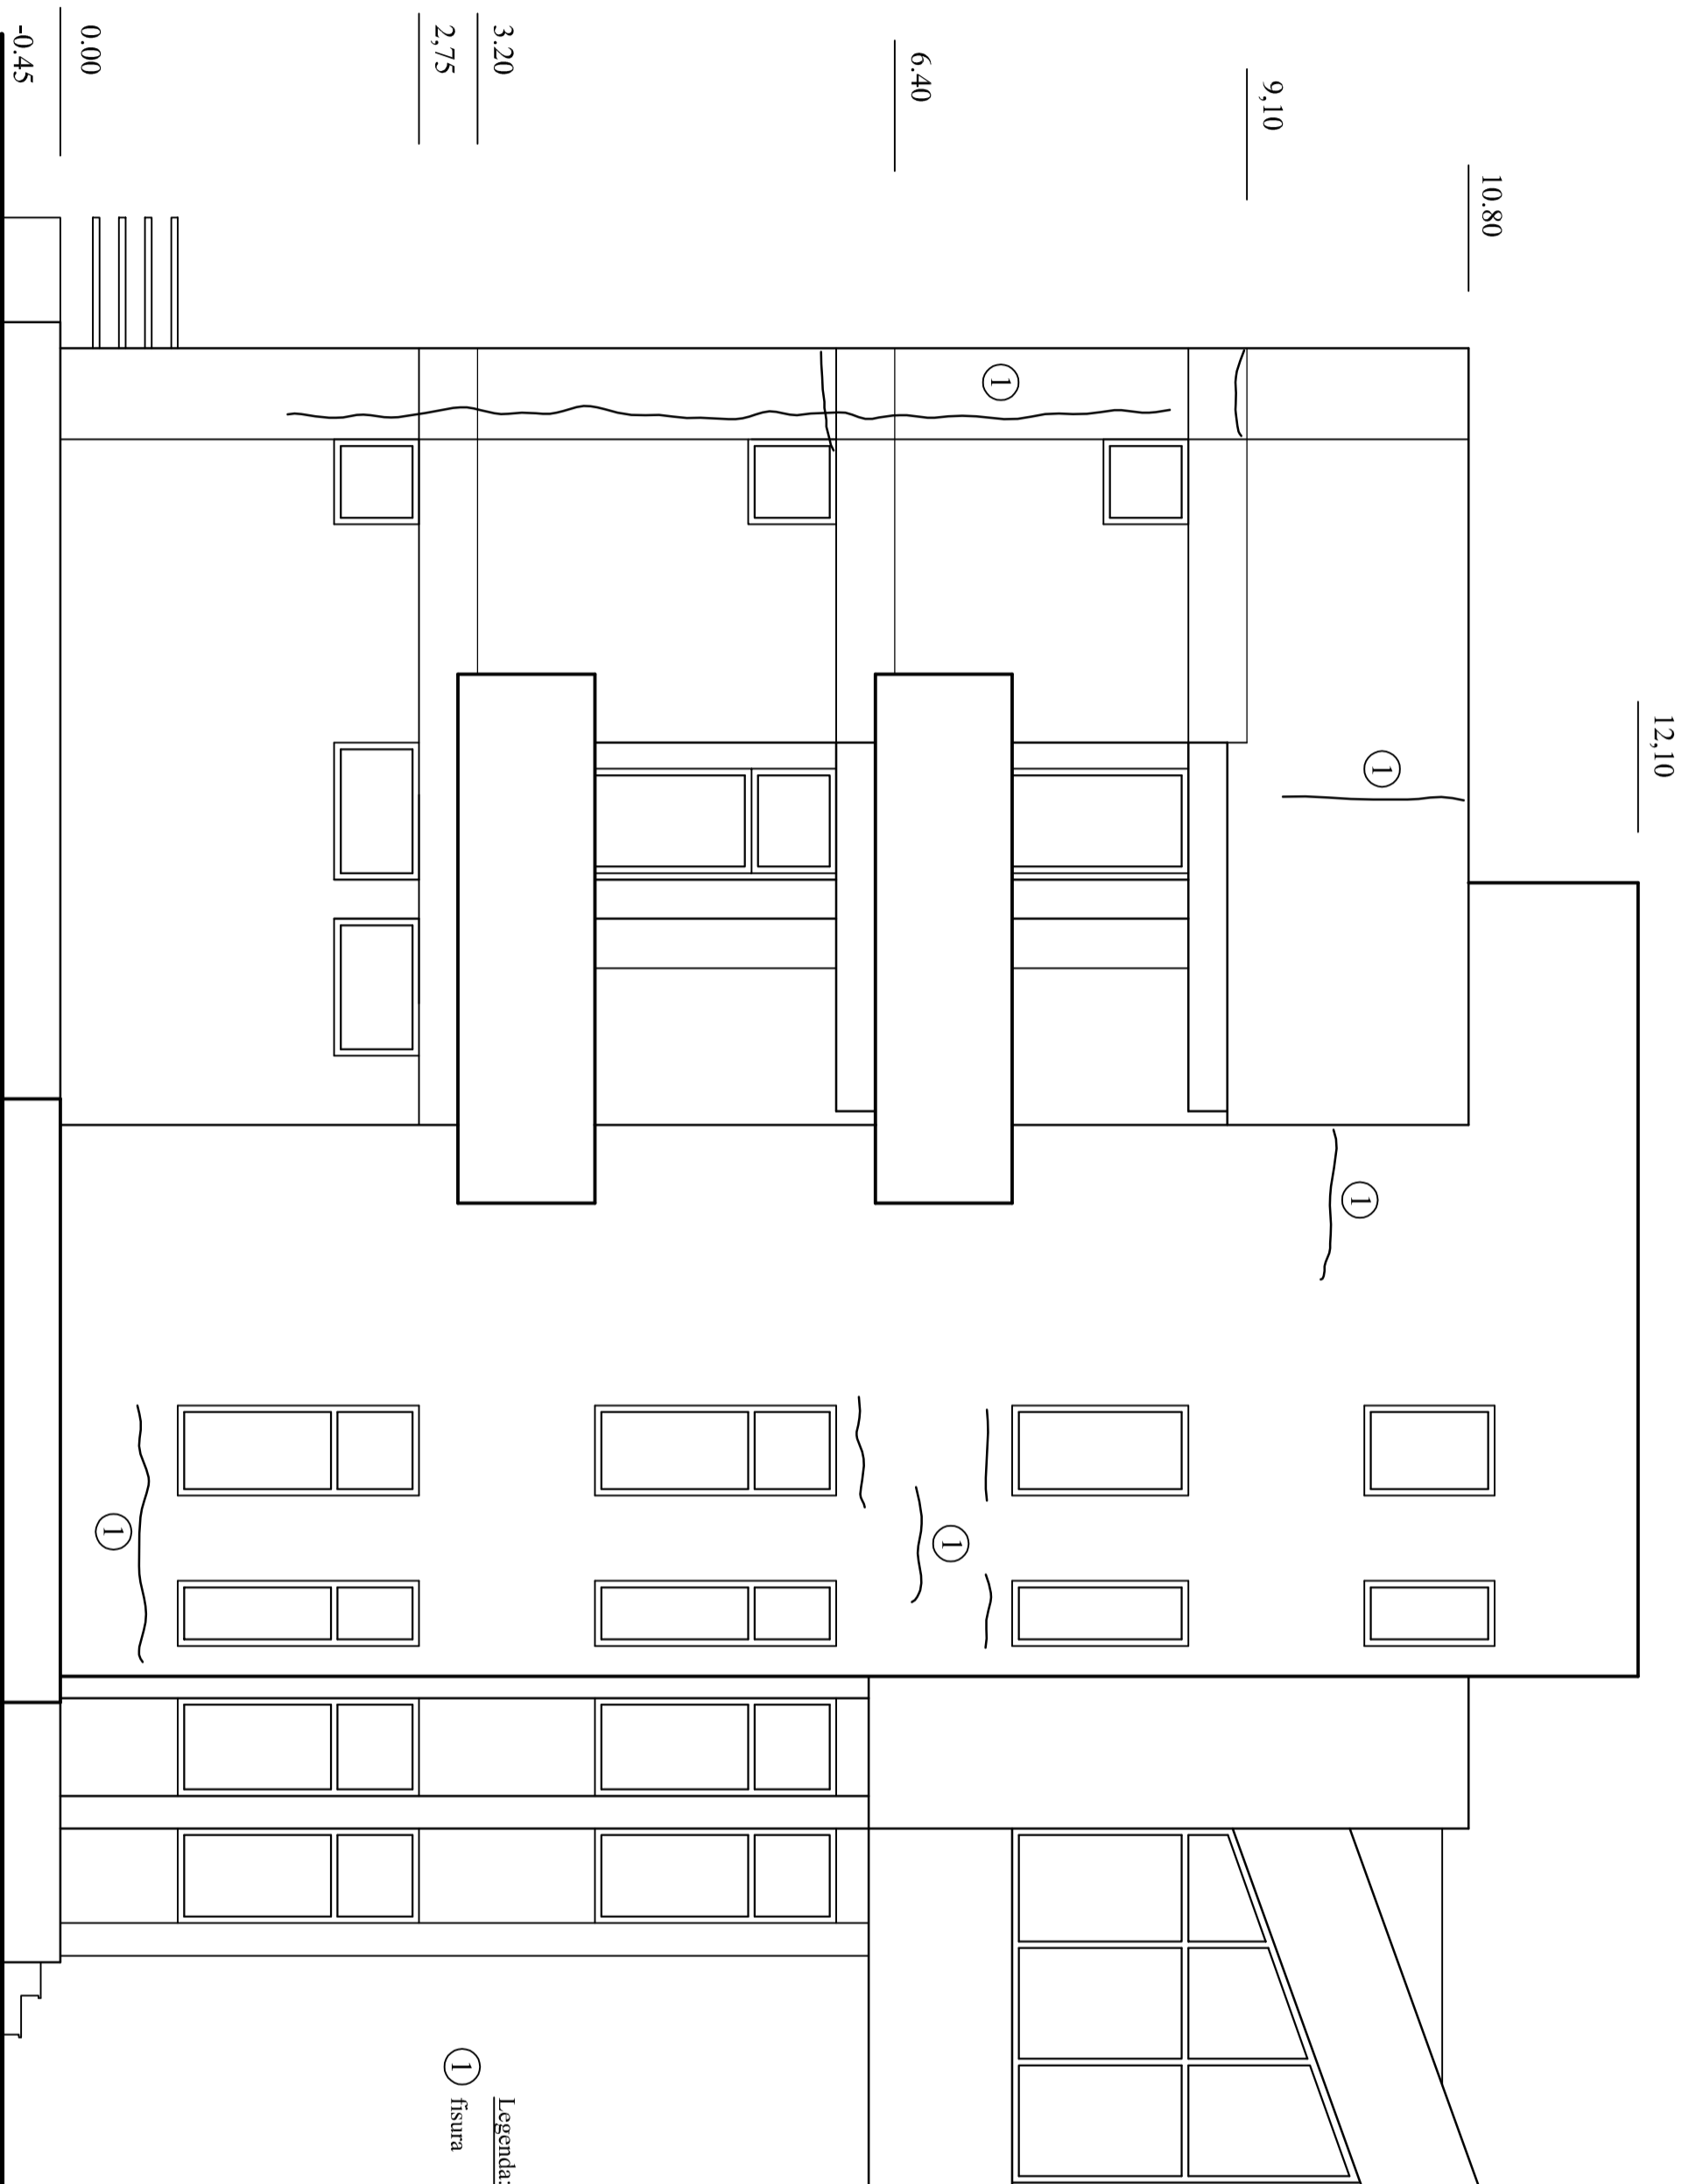
Legendă:  
① fisura

Legendă:  
-Desfăcerea tencuielilor interioare și exterioare a tuturor zidurilor întrucât sunt desprinse de zidurile de BCA și crapate  
-Refacerea tencuielilor la interior cu menținerea ca pereții marcați cu — — — pentru asigurarea stabilității lor.  
-Refacerea tencuielilor la exterior cu termossistem sau cu tencuiea simplă armată cu plasa Q4/100/Q4/100 pentru a o fixa în zidul de BCA, fiind în zona de influență mării  
-În mortarul de tencuială nu se va folosi nisip de mare.
